**PENYULUHAN KONSERVASI AIR DAN PEMASANGAN LUBANG RESAPAN
BIOPORI DI HALAMAN MASJID DARUSSALAM PERUMNAS UNIB KOTA
BENGKULU**

***TRAINING ON WATER CONSERVATION AND INSTALLATION OF BIOPOROUS
INFILTRATION HOLES IN THE COURTYARD OF THE DARUSSALAM MOSQUE,
BENGKULU CITY***

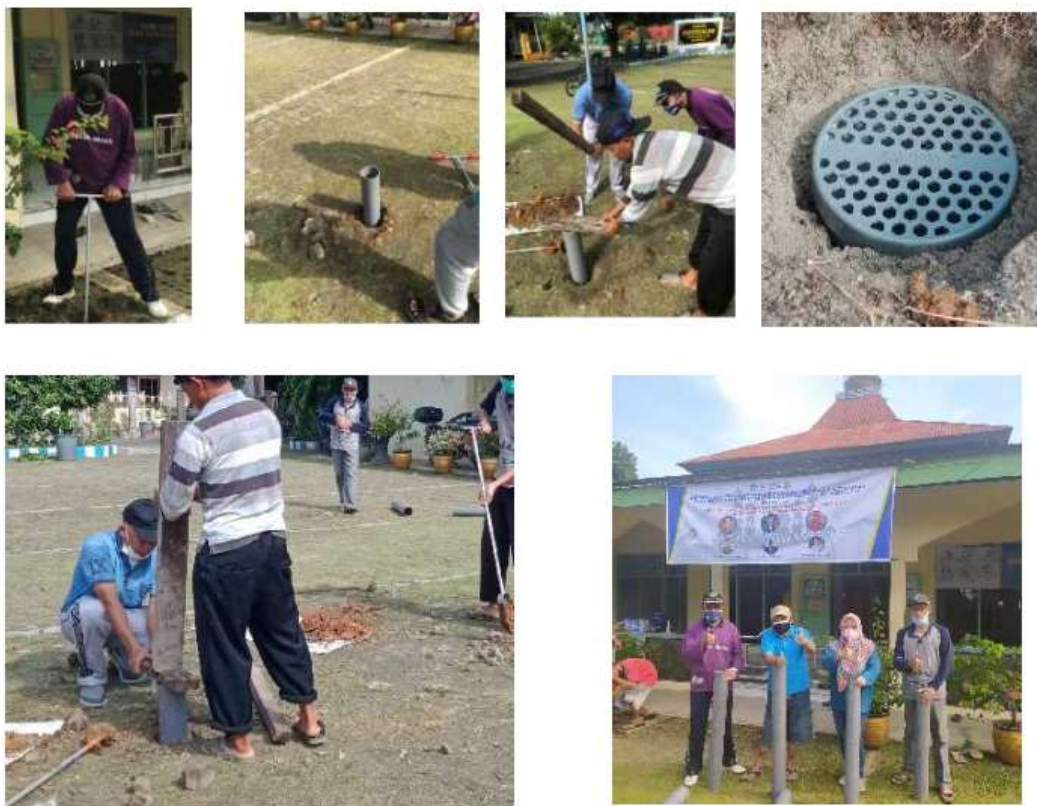
Gambar 1. Kegiatan pemasangan lubang resapan biopori di halaman masjid Darussalam

Setelah penyuluhan dilakukan kegiatan pemasangan pralon berdiameter 4 inchi sepanjang kurang lebih 1 meter. Ada 14 batang pralon, ada 12 batang telah dilubangi oleh Tim PPM, dan 2 batang belum dilubangi untuk memberi kesempatan para peserta praktek mengebor pralon dengan alat pengebor. Ada 4 bor tanah manual yang disediakan untuk menanam pralon yang sudah dilubangi. Tempat yang dipilih yang akan ditanam pralon ditentukan berdasarkan pengamatan secara lansung sewaktu dan setelah hujan dimana cekungan itu berada, sehingga adanya genangan air masih ada dan ditandai.

Tempat yang sudah ditandai sebagai lokasi genangan air dibor secara manual secara bergantian oleh peserta. Bila kedalaman lubang diperkirakan sudah sama panjang batang pralon 4 inchi tersebut. Batang pralon dimasukan dengan dibantu pemukulan pada pralon sampai permukaan tutup pralon (dop) merata dengan permukaan paving block/tanah disekitarnya, atau atau lebih rendah. Pralon ditutup dengan penutupnya, dan sekeliling pralon tersebut dirapikan untuk mencegah pejalan kaki tersandung (Gambar 2).

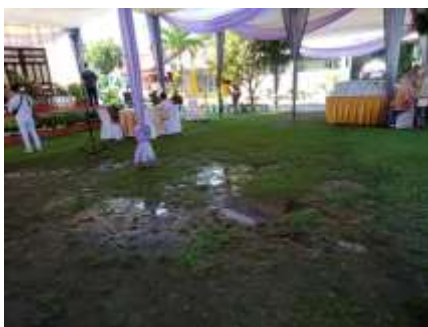
Gambar 2. Halaman masjid sebelum (A) dan sesudah (B) pemasangan lubang resapan biopori

A. Keadaan sebelum ada instalasi lubang resapan biopori, terdapat genangan air yang cukup lama. Bahkan pada waktu halaman masjid digunakan hajatan perkawinan, genangan air masih terlihat

Pemasangan lubang resapan biopori memberikan dampak positif yang sangat nyata. Sebelum ada instalasi lubang resapan biopori, genangan air yang menyita hampir sepertiga halaman masjid Darussalam, dan genangan air cukup lama terserap ke dalam tanah. Apalagi di bulan Oktober 2021, data curah hujan di Bengkulu antara 300-400 mm [8]. Keadaan ini curah hujan yang tinggi tersebut terjadi hampir tiap hari, sehingga halaman Masjid Darussalam selalu ada genangan air dan membutuhkan cukup lama supaya air hujan terserap ke dalam tanah. Air genangan belum terserap seluruhnya, hujan sudah datang lagi, akibatnya halaman masjid

menjadi becek, dan tidak nyaman untuk dilewati. Adanya genangan air tersebut membuat pemandangan yang tidak indah, bahkan ada beberapa orang terpeleset. Jemaah masjid yang menunaikan sholat berjamaah di masjid berusaha menghindari genangan tersebut.

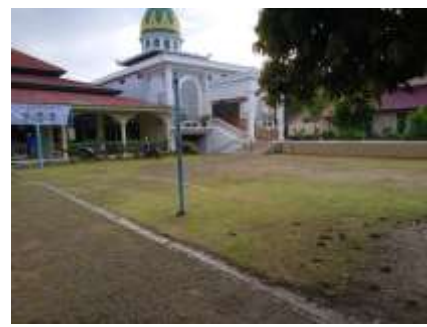
B. Keadaan setelah ada instalai lubang resapan biopori. Foto diambil pagi hari, dan semalaman hujan sangat deras. Halaman masjid relatif kering, dan tidak tampak genangan air

Dengan pemasangan lubang resapan biopori, semalam hujan deras pun untuk beberapa jam, air genangan di lahan yang cekung dimana terpasang resapan lubang biopori dan terserap ke dalam tanah. Dan genangan tersebut hanya terlihat pada waktu hujan deras dan sekitar 2 jam saja, setelah halaman masjid cukup kering untuk kegiatan masyarakat.

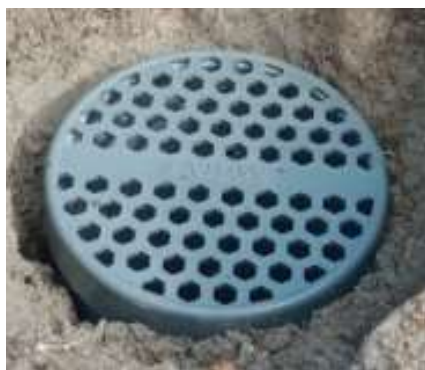
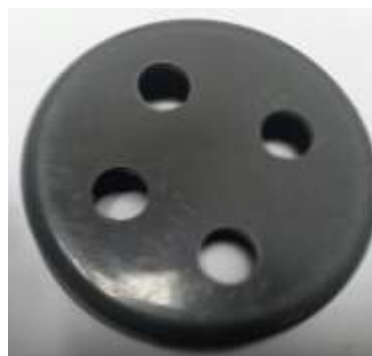
Gambar 3. A. Penutup yang dibeli sudah berlubang, tipis dan mudah pecah bila terlindas ban mobil dan motor, atau terinjak pejalan kaki. B. penutup yang tebal, dilubangi 4-5 buah lebih kuat dari pada yang A

Keadaan halaman masjid diobservasi, terutama setelah hujan. Dan nampaknya pemasangan lubang resapan biopori dapat mengurangi adanya genangan air. Namun beberapa hari kemudian ada beberapa tutup pralon (dop) pecah. Pecahnya dop disebabkan oleh mobil yang mana bannya melindasnya. Dop yang terpasang adalah adalah jenis dop tipe berlubang. Untuk mengatasinya, dop diganti dengan jenis tidak berlubang yang lebih tebal, dan hanya dibuat 4-6 lubang berdiameter 1 cm (Gambar 3).

Penutup lubang resapan biopori awalnya merupakan penutup yang sudah berlubang, dan setelah beberapa hari kemudian sebagian besar penutup pecah, sehingga lubang paralon diameter 4 inchi menganga dan punya potensi membahayakan pejalan kaki terperosok. Oleh karena itu, penutup lubang diganti dengan penutup pralon 4 inchi yang tidak berlubang, dan dibuat 4-5 lubang.
